Supplerende miljøundersøgelse

Afgrænsning af olieforurening i grundvand

Egedesvej 19, 4626 Ll. Skensved

Udarbejdet af: MK
Kvalitetssikring: AK
Dato: 10-01-2024
Sagsnr.: 222105
REV.: 2.0

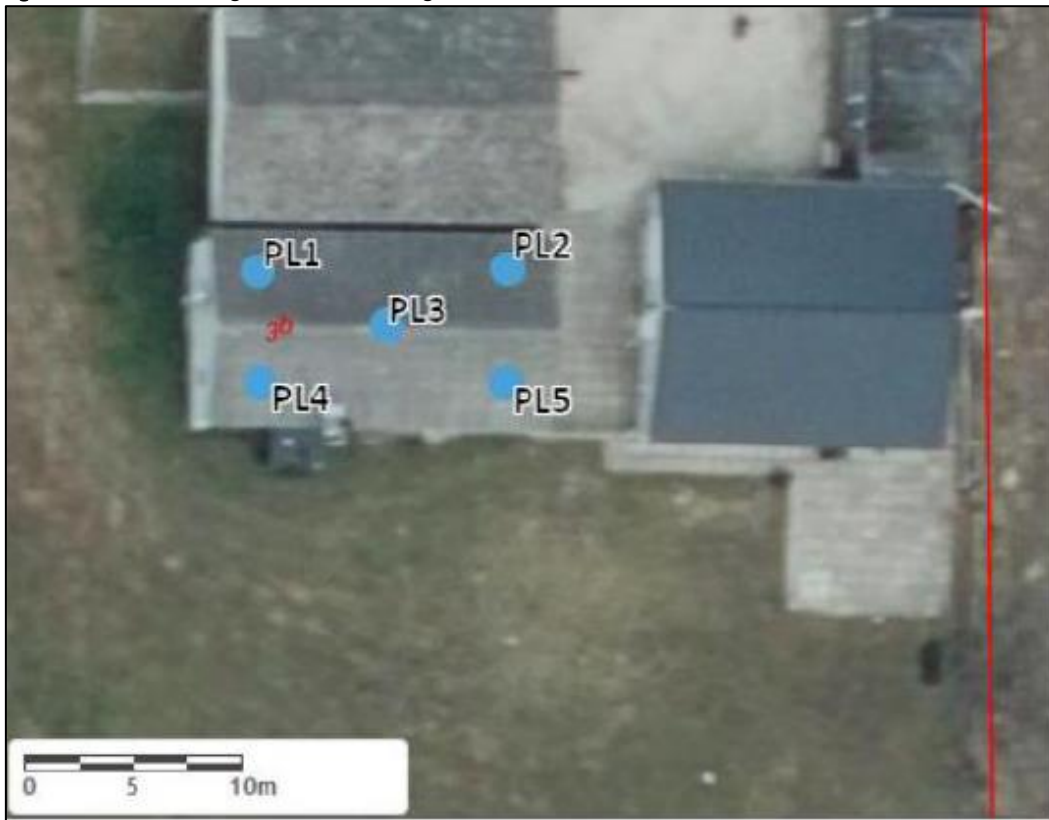
Figur 2 Poreluftundersøgelse i det V1-kortlagte areal.

- 5 ud af 6 poreluftprøver overskrider afdampningskriteriet for totalkulbrinter med den højeste op til en faktor 21. Ifølge analyserapport uidentificerede kulbrinter
- 4 ud af 6 poreluftprøver, inkl. referenceprøven, overskrider afdampningskriteriet for benzen med op til en faktor 3,9.
- Der blev ikke konstateret indhold af chlorerede midler over afdampningskriteriet.
- På baggrund af udfærdigede JAGG-beregninger, blev der ikke konstateret risiko for indeluften i bygning.

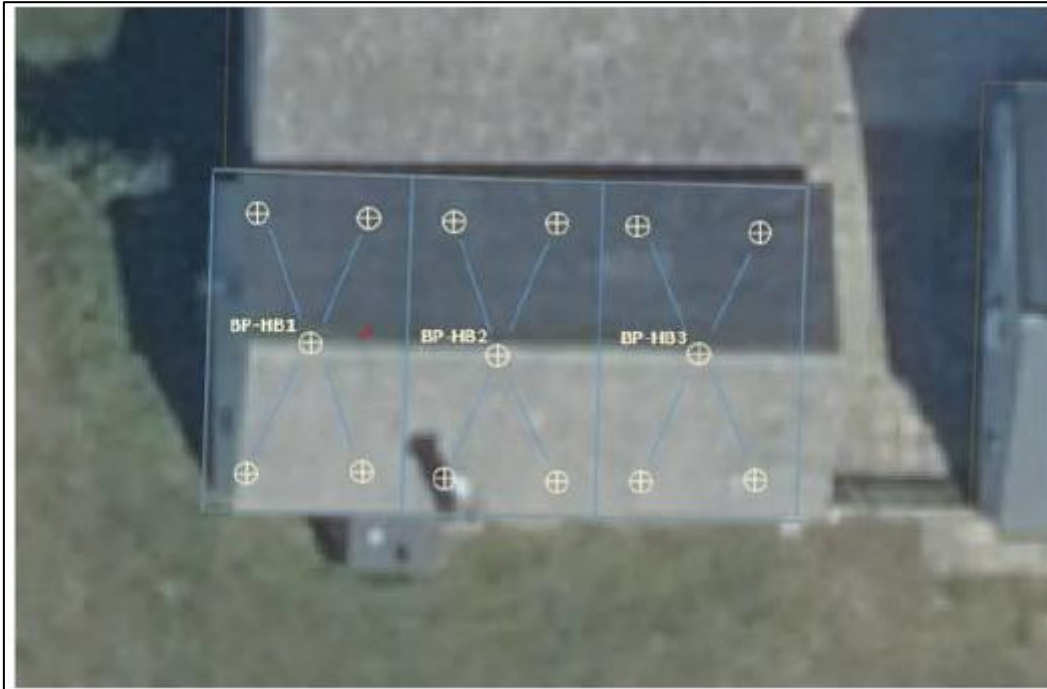
Figur 3 Luftfoto af den kortlagt bygning. Jordprøver som blandeprøver á 5 nedstik. B18 placeret centralt i bygningen.

Der blev i undersøgelsen ikke konstateret forurenet jord - over kategori 1. Der endvidere ikke konstateret kulbrinter over detektionsgrænsen i jordprøverne.

Der blev i vandprøven udtaget i B18, konstateret indhold af kulbrinter C6-C10 på 200 µg/l, kulbrinter >C10-C25 på 150 µg/l og kulbrinter >C25-C40 på 51 µg/l, således tilsvarende et indhold af totalkulbrinter på 400 µg/l. Alle koncentrationer overstiger grundvandskvalitetskriteriet (GVKK) på 9 µg/l. Der er ligeledes konstateret benzen, toluen, ethylbenzen, m+p-xylen, o-xylen og naphtalen over GVKK. Indholdet af kulbrinter svarer jf. analyserapporten til flere forskellige olieprodukter, hhv. benzin, diesel-fyringsolie samt smøre-hydraulikolie.

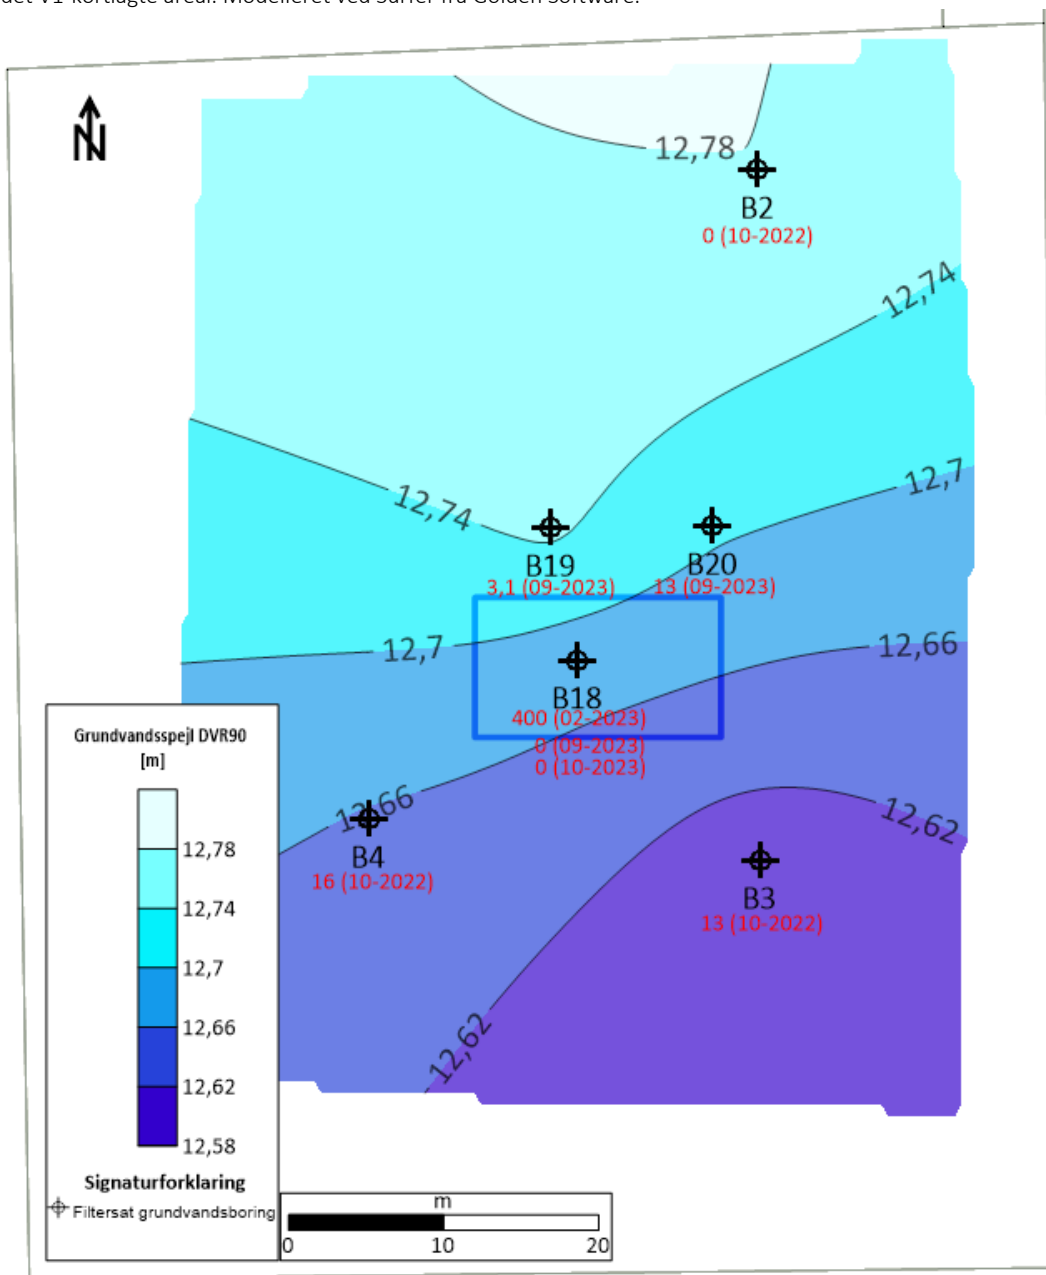
Figur 4 Potentialekort. Med rødt er anvist totalkulbrinter, urensset, i µg/l efterfulgt af prøvetagningsdato. Blå firkant indikerer det V1-kortlagte areal. Modelleret ved Surfer fra Golden Software.

Som det fremgår er der i vandprøverne fra hhv. boring B19 og B20 konstateret indhold af kulbrinter på hhv. 3,1 µg/l og 13 µg/l. Ifølge analyserapporten betegnet som "uidentificerede kulbrinter". Det skal bemærkes, at der efter florisil rensning af vandprøverne, ikke er konstateret indhold af kulbrinter over detektionsgrænsen – jf. værdierne for "kulbrinter, rensset".

Som der fremgår i figur 4, er der en overvejende syd-sydøstlig strømningsretning for det sekundære grundvand på matriklen. Det sekundære grundvand vurderes at findes i et større sammenhængende sandlag, hvis geologi svarer til smeltevandssand.

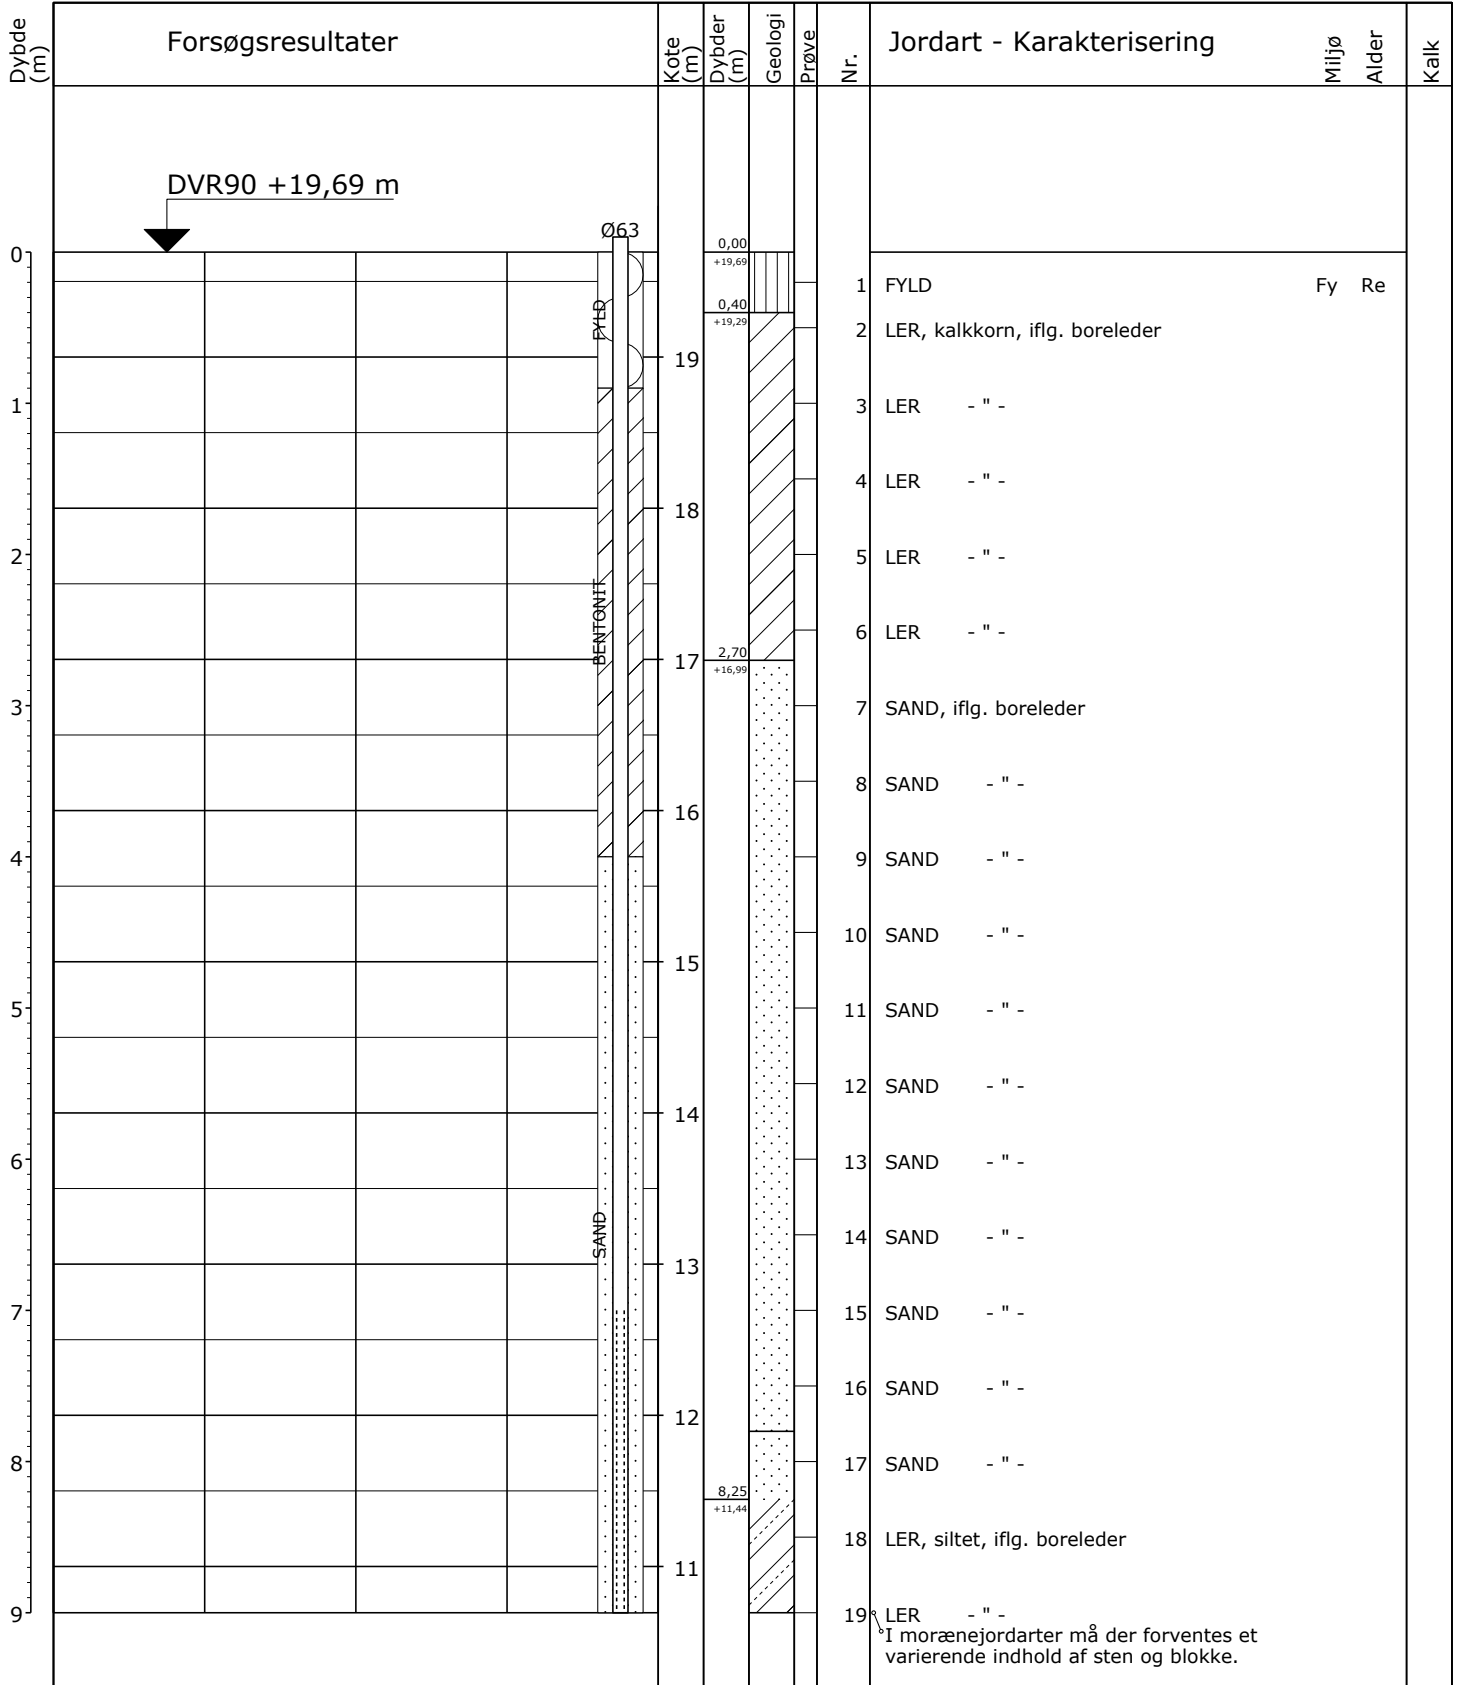
Sag: 222105 Halvmånen, 4623 Lille Skensved
 Boret af: MLH/KLP Dato: 2023.02.23 Bedømt af: DGU Nr.: Boring: B18
 Udarb. af: LBW Kontrol: BHO Godkendt: BHO Dato: 2023.02.23 Bilag: S. 1/1

Der blev, som tidligere beskrevet, i den supplerende undersøgelse fra februar 2023 udtaget en vandprøve fra samme boring, konstateret indhold af totalkulbrinter op til 400 µg/l, svarende til diesel-/fyringsolie, benzin og smøre-/hydraulikolie, jf. analyserapporten fra Højvang Laboratorer. På baggrund af den brede sammensætning af kulbrinter samt kendskabet til arbejde med biler på arealet, blev det vurderet, at forureningen skyldtes forurening, antageligt i forbindelse med en olieudskiller.

Som følge af ovenstående ræsonnementer, vurderes det således, at det er den første vandprøve fra B18 d. 13/2-23 som er fejlbehæftet.
