Region Sjælland har vurderet, at din ejendom ikke længere skal være kortlagt som muligt forurenet

Egedesvej 19, 4623 Lille Skensved

Supplerende miljøundersøgelse

Afgrænsning af olieforurening i grundvand

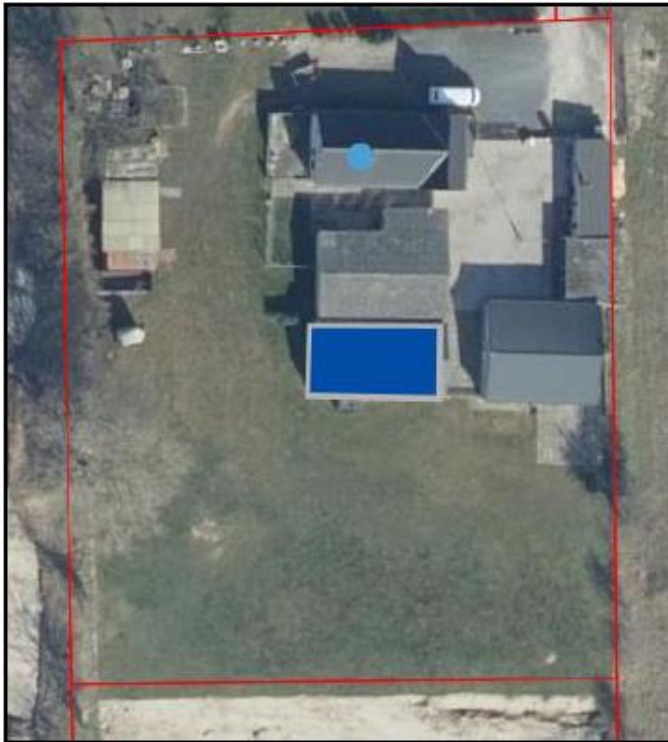
Figur 1 Matrikel 3b og V1-kortlagt (blå) areal.

Det V1-kortlagt areal udgør ca. 135 m² og placeringen er angivet på figur 1.

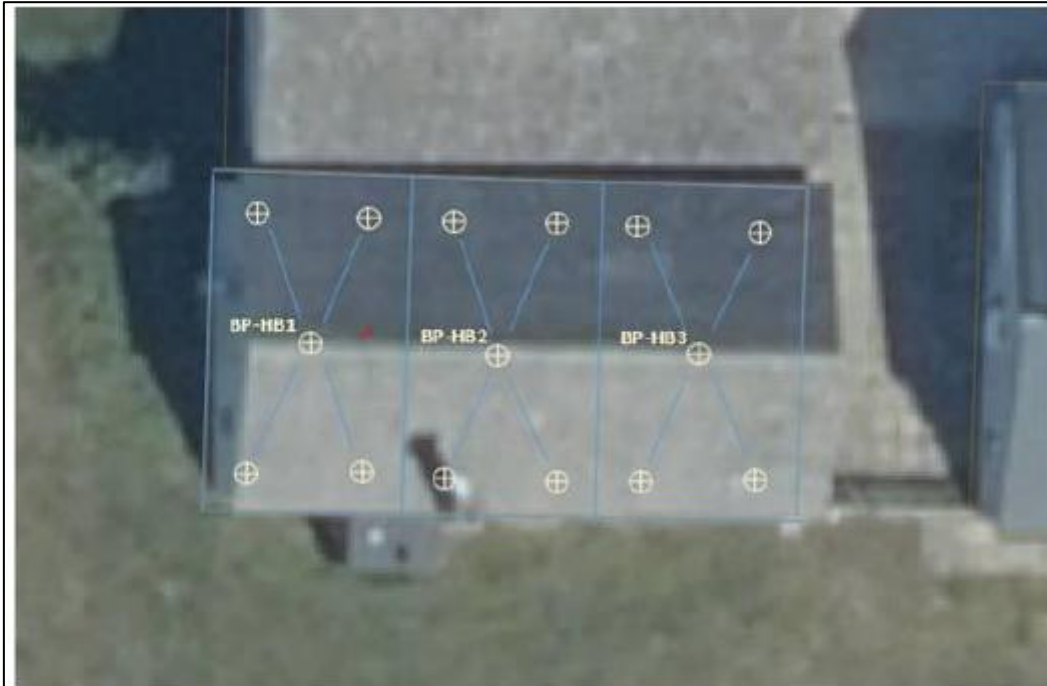
Figur 3 Luftfoto af den kortlagt bygning. Jordprøver som blandeprøver á 5 nedstik. B18 placeret centralt i bygningen.

Der blev i undersøgelsen ikke konstateret forurenede jord - over kategori 1. Der endvidere ikke konstateret kulbrinter over detektionsgrænsen i jordprøverne.

Der blev i vandprøven udtaget i B18, konstateret indhold af kulbrinter C6-C10 på 200 µg/l, kulbrinter >C10-C25 på 150 µg/l og kulbrinter >C25-C40 på 51 µg/l, således tilsvarende et indhold af totalkulbrinter på 400 µg/l. Alle koncentrationer overstiger grundvandskvalitetskriteriet (GVKK) på 9 µg/l. Der er ligeledes konstateret benzen, toluen, ethylbenzen, m+p-xylen, o-xylen og naphtalen over GVKK. Indholdet af kulbrinter svarer jf. analyserapporten til flere forskellige olieprodukter, hhv. benzin, diesel-fyringsolie samt smøre-hydraulikolie.
